PROGRAM PRAC REMONTOWO KONSERWATORSKICH
DLA POMNIKA ODZYSKANIA NIEPODLEGŁOŚCI
ZNAJDUJĄCEGO SIĘ NA PLACU POMIĘDZY UL. GENERAŁA JAROSŁAWA
DĄBROWSKIEGO I UL. LUDWIKA SOLSKIEGO
W OŚWIĘCIMIU

Autor:
konserwator dzieł sztuki
mgr Danuta Majewska-Motyl

Kraków, maj 2018r.

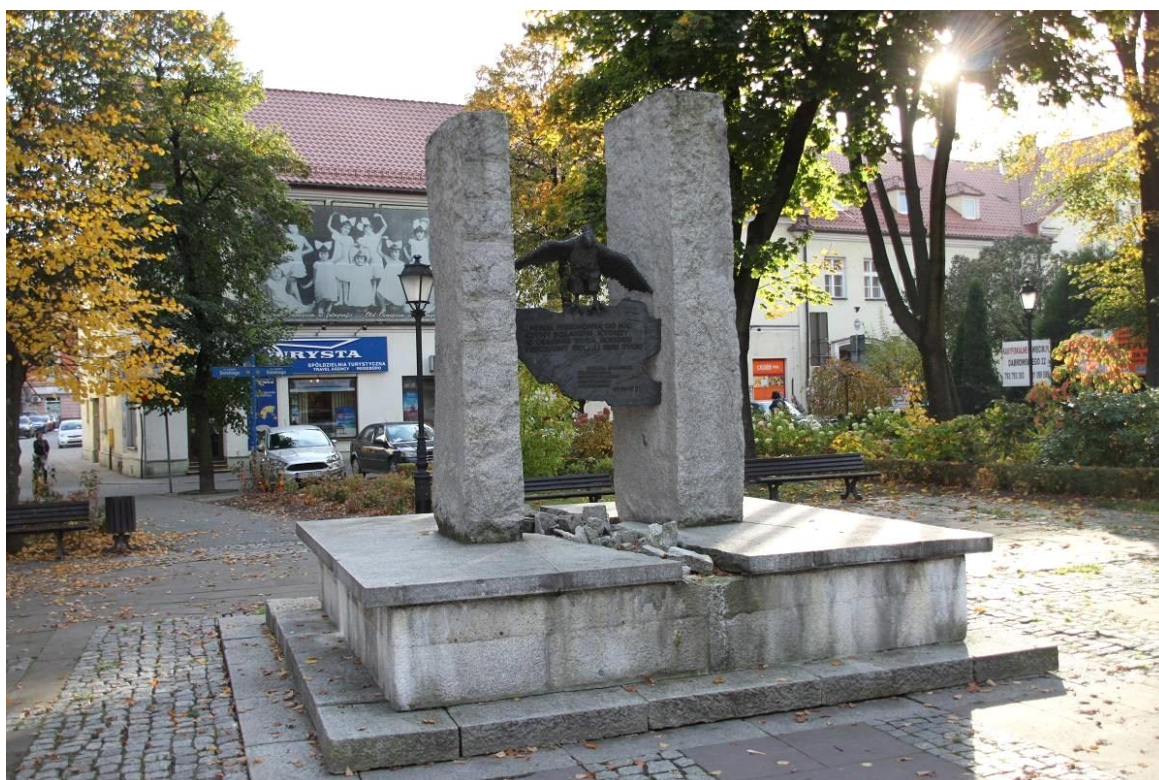
pionowych. Na powierzchni kamienia widoczna czarna patyna i zacieki z rdzy. Liczne ubytki w spoinach płyty pomnika powodujące wysadzanie płyt na skutek przemarzania podłoża. Obiekt wykonany z trzech materiałów : granit, odlewy w brązie, beton. Ogólna powierzchnia 62,3m².

Zakłada się przeprowadzenie kompleksowego remontu oraz konserwacji technicznej i estetycznej obiektu. Konserwacja techniczna połączona będzie z równolegle prowadzonymi pracami restauratorskimi zachowanych elementów. Prace obejmować będą przywrócenie pierwotnej kondycji technicznej pomnika poprzez prawidłowy ponowny montaż płyt okładzinowych, wymianę uszkodzonej spoiny, uszczelnienie płyty pomnika, oraz estetyzację obiektu poprzez scalenie i retusz kolorystyczny. Renowacji poddane zostaną również metalowe elementy występujące w obiekcie.

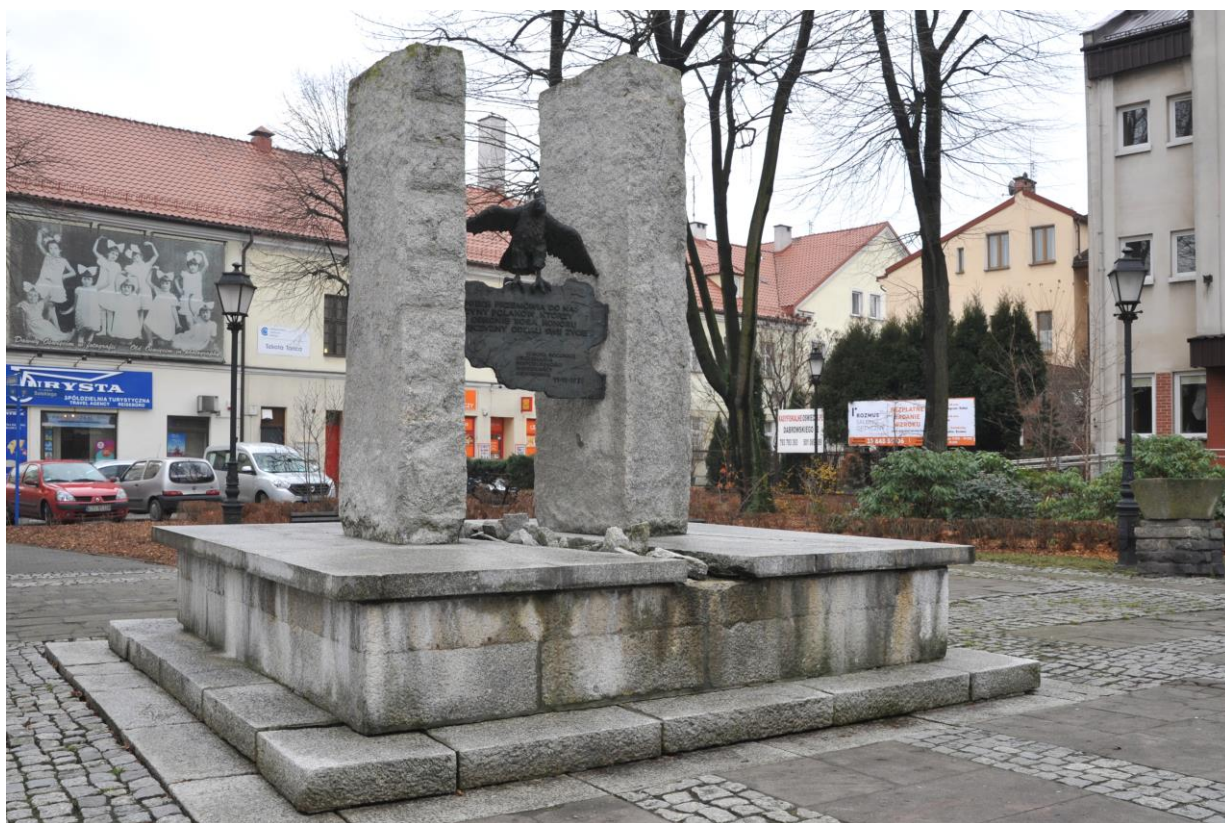
Obelisk Niepodległości – stan obecny

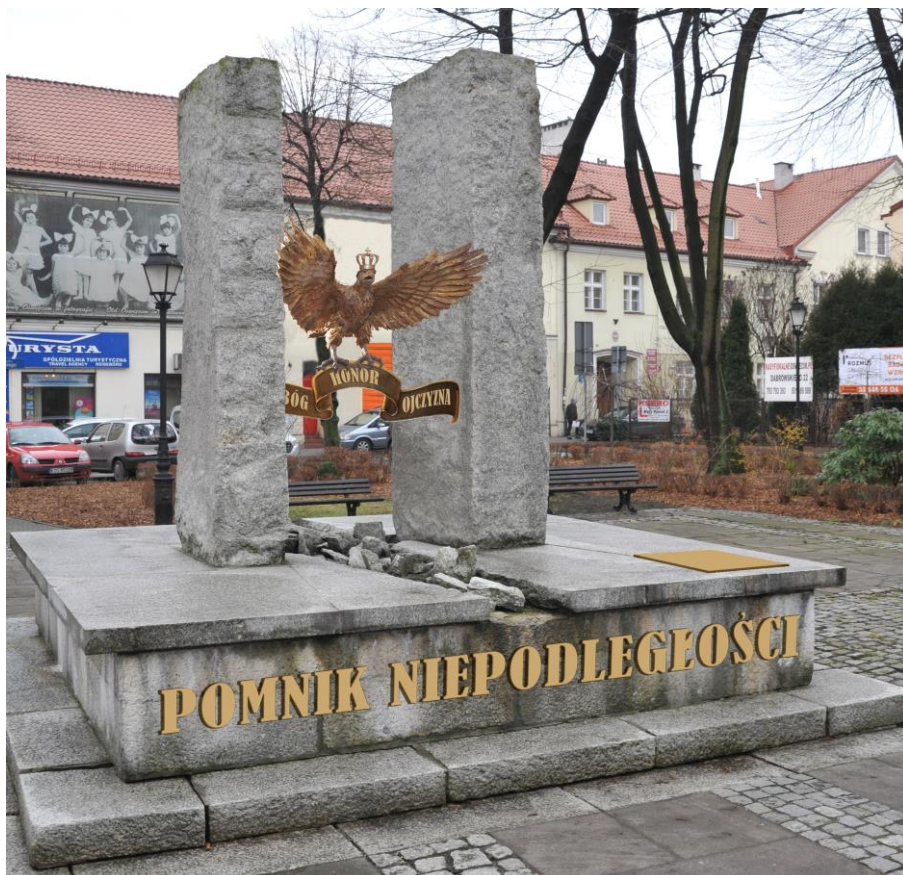
i wizualizacja nowej wersji orła trzymającego szarfę.

Remont i konserwacja połączone będą równolegle z wymianą elementów odlewanych z brązu: orzeł trzymający w szponach mapę II RP na nowo projektowane według poniższej wizualizacji, pozytywnie zaopiniowanej przez Instytut Pamięci Narodowej. Nowa rzeźba orła oraz szarfa została zaprojektowana i wykonana przez artystę rzeźbiarza Pana Remigiusza Dulko.

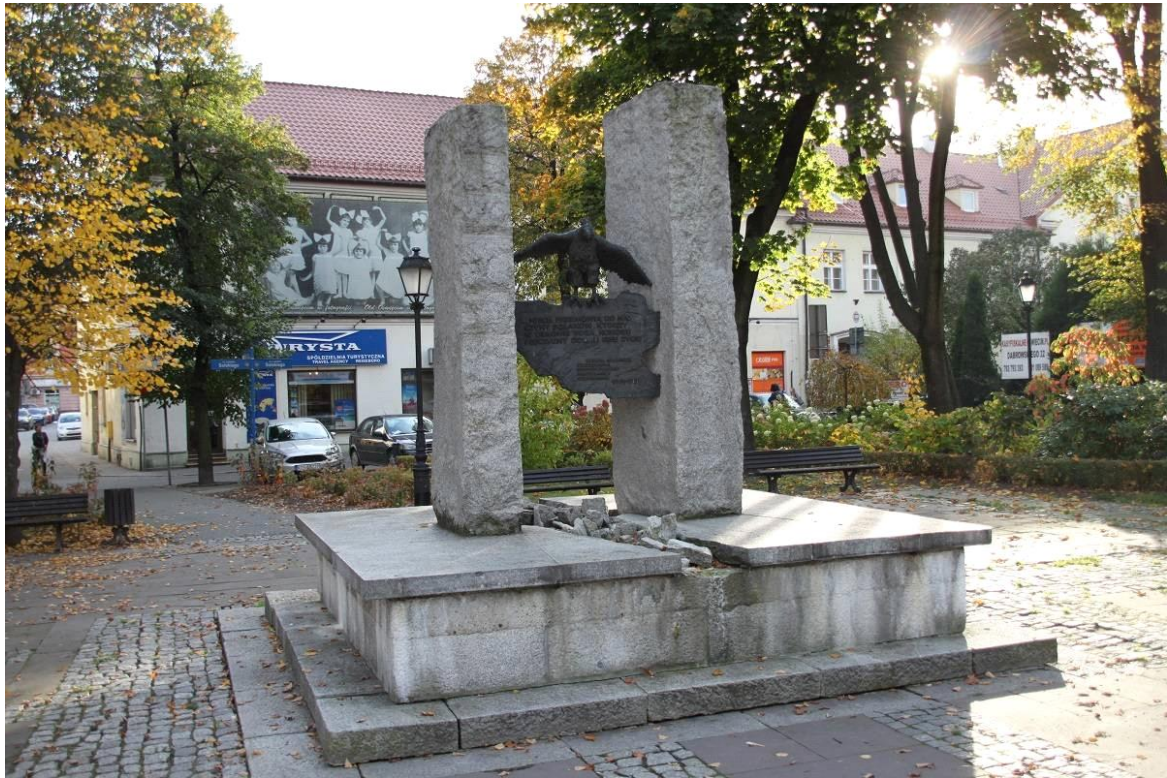
Fot. 1. Pomnik Odzyskania Niepodległości, plac między ulicami: Generała Jarosława Dąbrowskiego i Ludwika Solskiego w Oświęcimiu. Stan przed konserwacją. Widok od strony północnej.

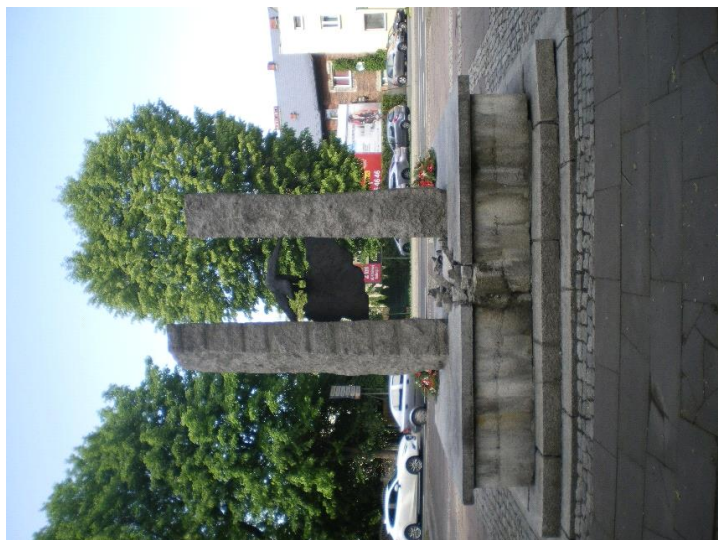
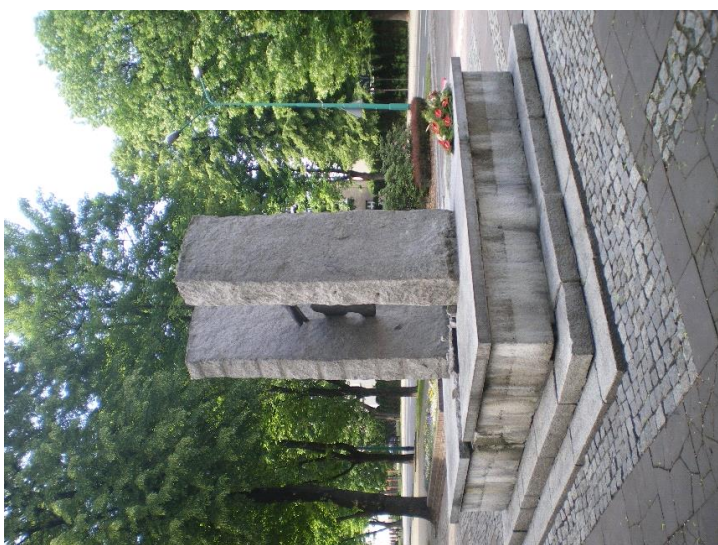
Fot. 2 i 3. Pomnik Odzyskania Niepodległości, plac między ulicami: Generała Jarosława Dąbrowskiego i Ludwika Solskiego w Oświęcimiu. Stan przed konserwacją. Widok od strony południowej i południowo-wschodniej..

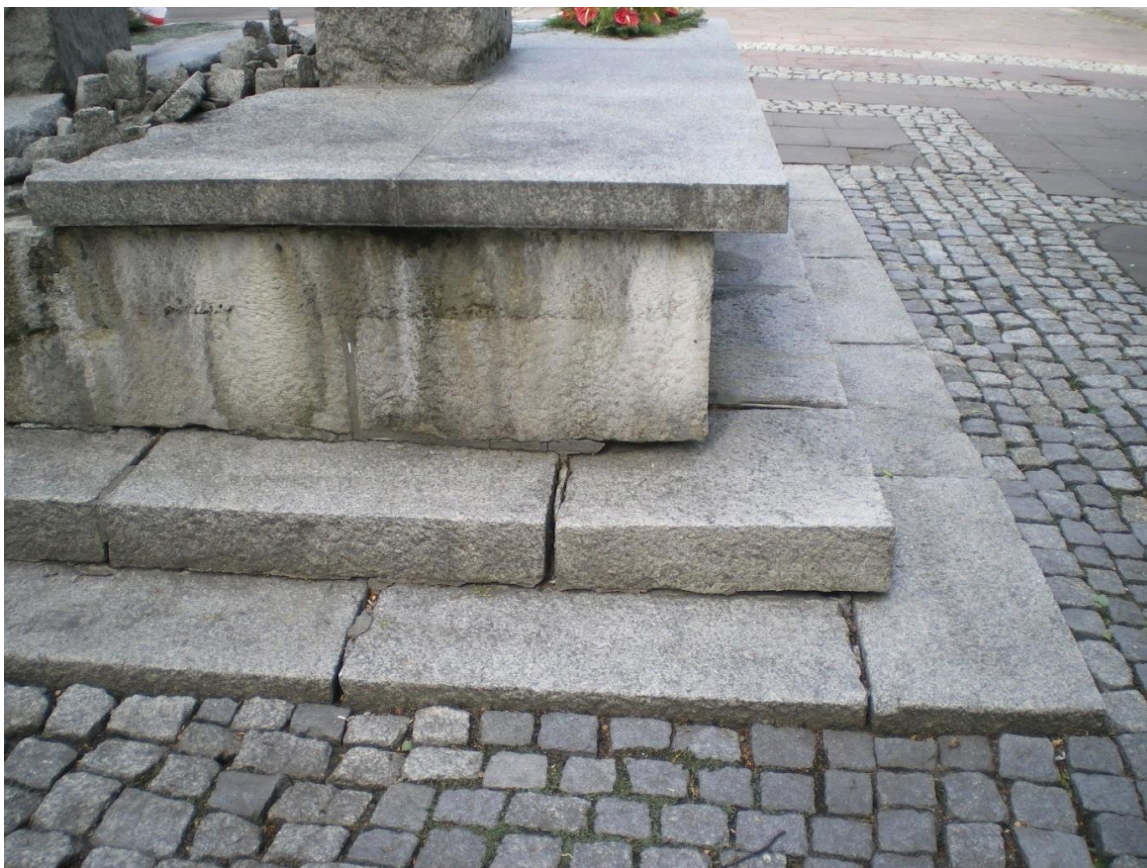
Fot. 6. Pomnik Odzyskania Niepodległości, plac między ulicami: Generała Jarosława Dąbrowskiego i Ludwika Solskiego w Oświęcimiu. Stan przed konserwacją. Zbliżenie na południowo-wschodni narożnik płyty pomnika.

- Uzupelnienie kamienia-wykruszeń w obrębie narożników i krawędzi- kity na bazie dwuskładnikowej żywicy epoksydowej zabarwiane w masie i obrabiane strukturalnie do otoczenia.

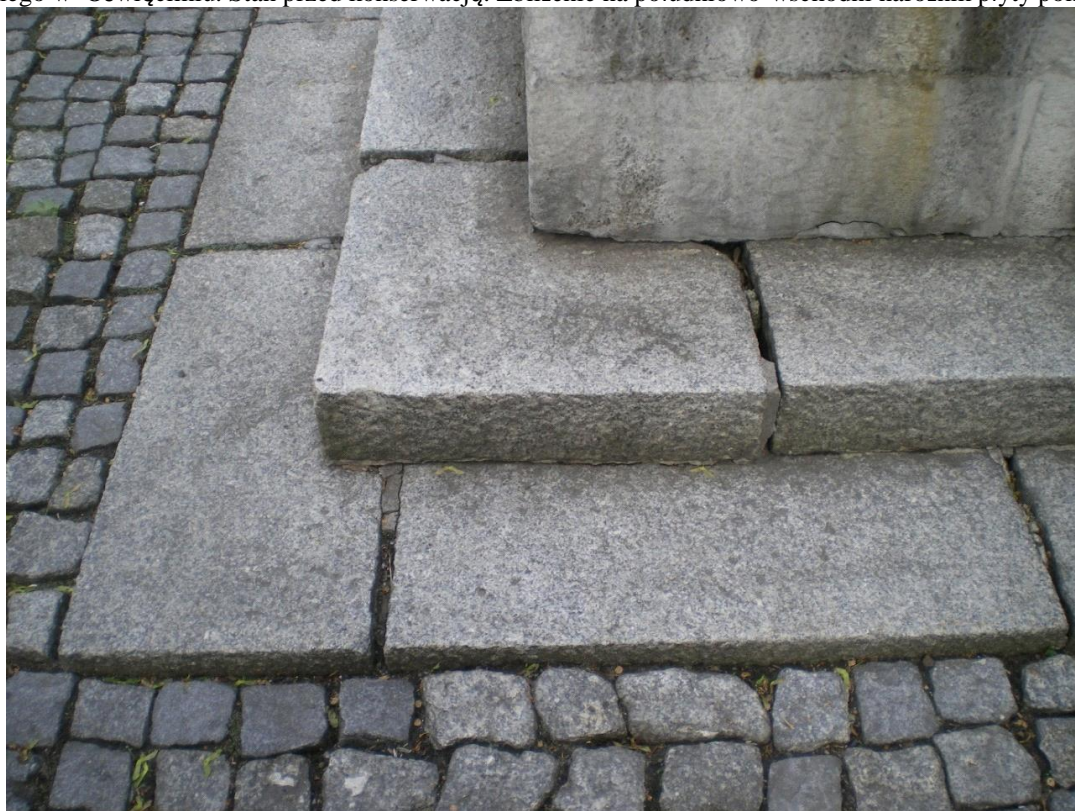
Fot. 7. Pomnik Odzyskania Niepodległości, plac między ulicami: Generała Jarosława Dąbrowskiego i Ludwika Solskiego w Oświęcimiu. Stan przed konserwacją. Zbliżenie na południowo-zachodni narożnik płyty pomnika.

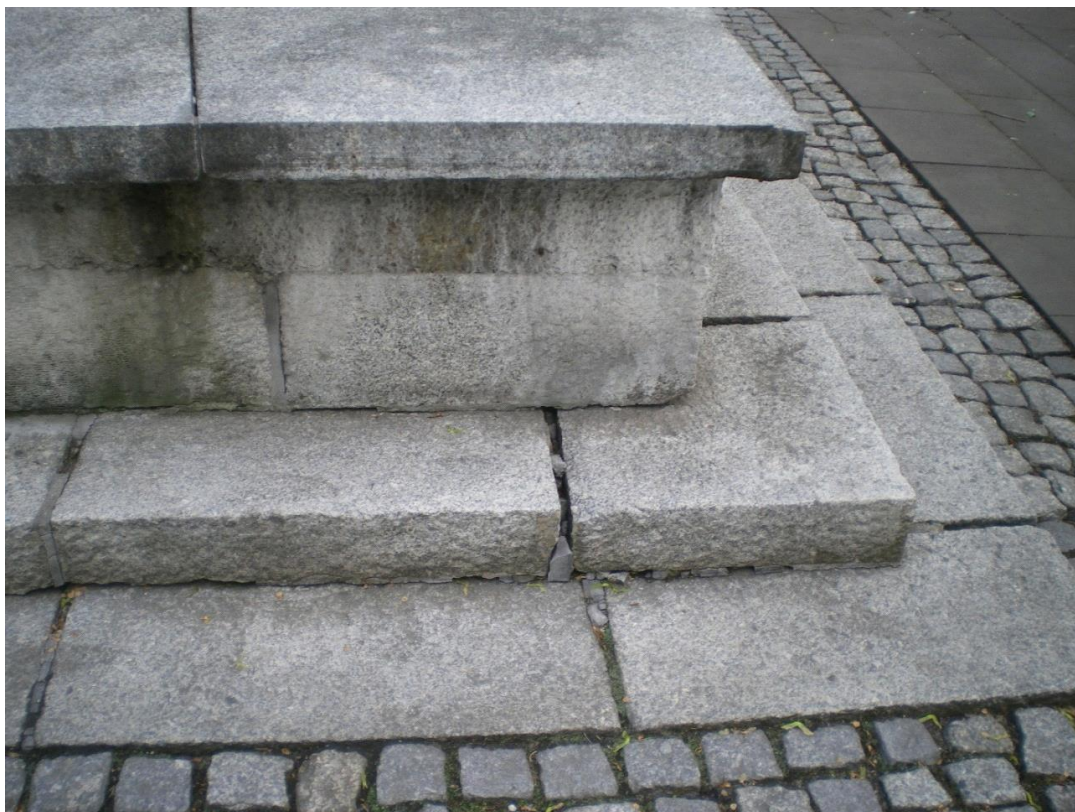
Fot. 8. Pomnik Odzyskania Niepodległości, plac między ulicami: Generała Jarosława Dąbrowskiego i Ludwika Solskiego w Oświęcimiu. Stan przed konserwacją. Zbliżenie na południowo-zachodni narożnik płyty pomnika.

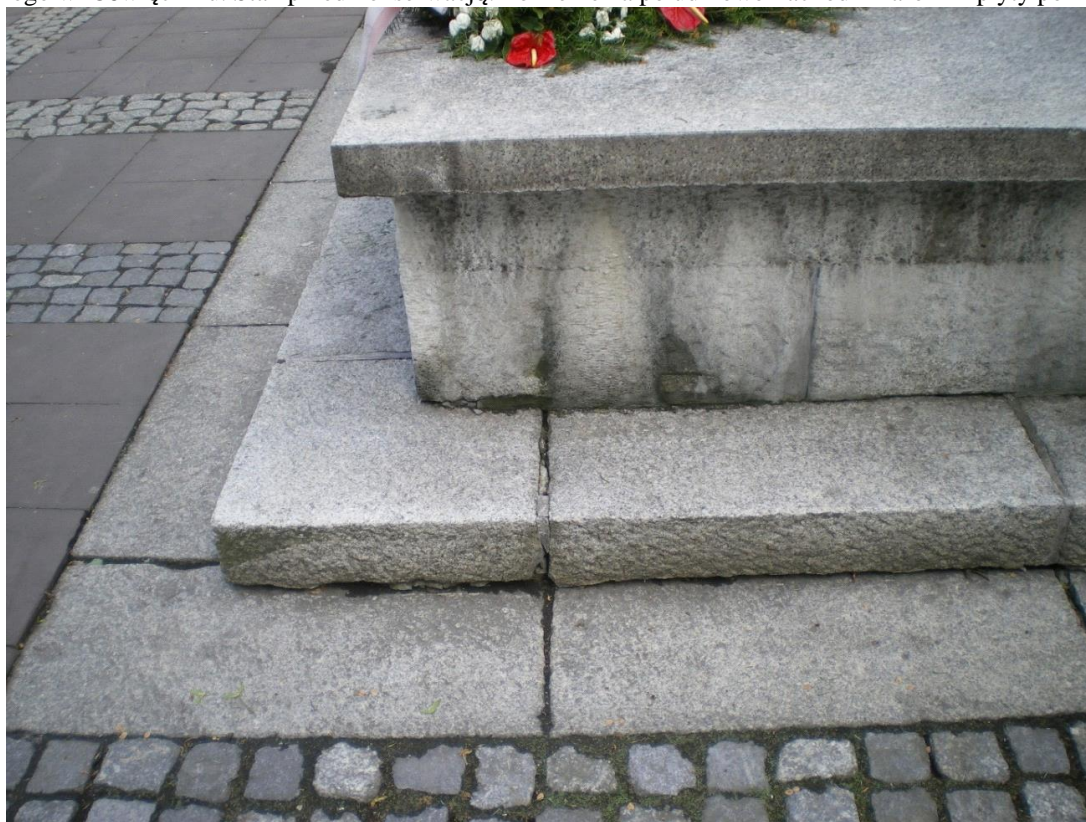
Fot. 9. Pomnik Odzyskania Niepodległości, plac między ulicami: Generała Jarosława Dąbrowskiego i Ludwika Solskiego w Oświęcimiu. Stan przed konserwacją. Zbliżenie na północno-zachodni narożnik płyty pomnika.

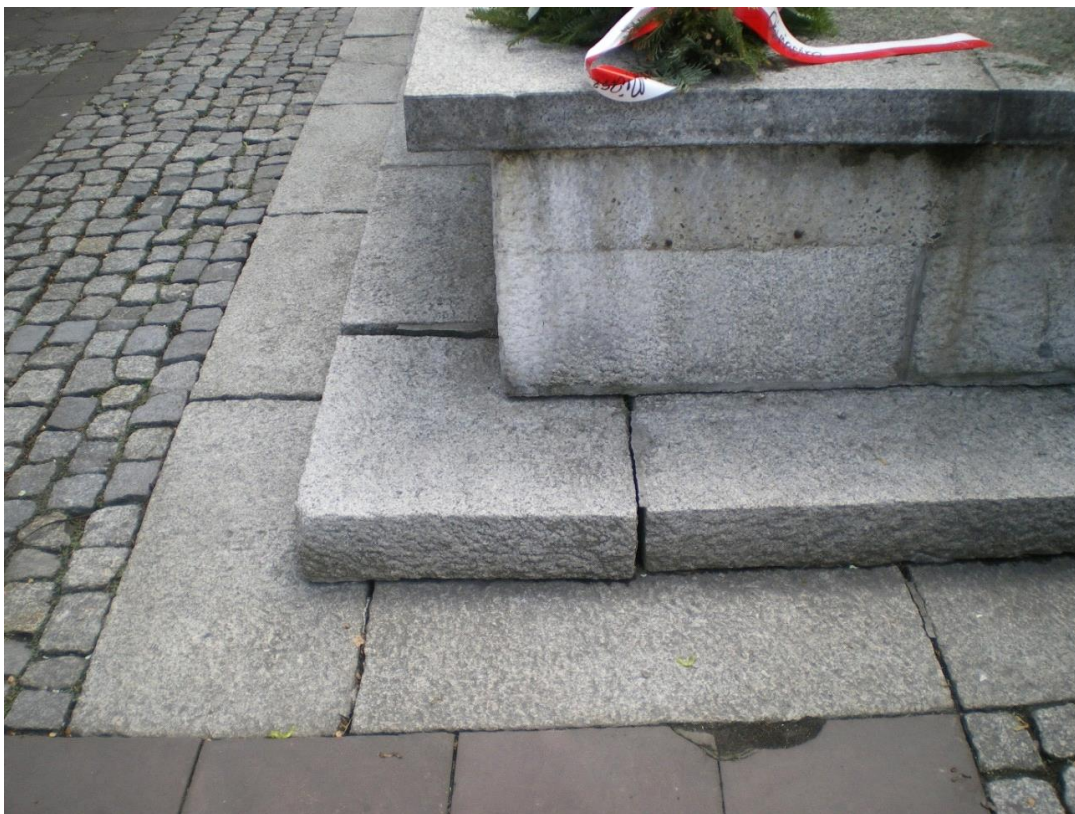
Fot. 10. Pomnik Odzyskania Niepodległości, plac między ulicami: Generała Jarosława Dąbrowskiego i Ludwika Solskiego w Oświęcimiu. Stan przed konserwacją. Zbliżenie na północno-wschodni narożnik płyty pomnika.

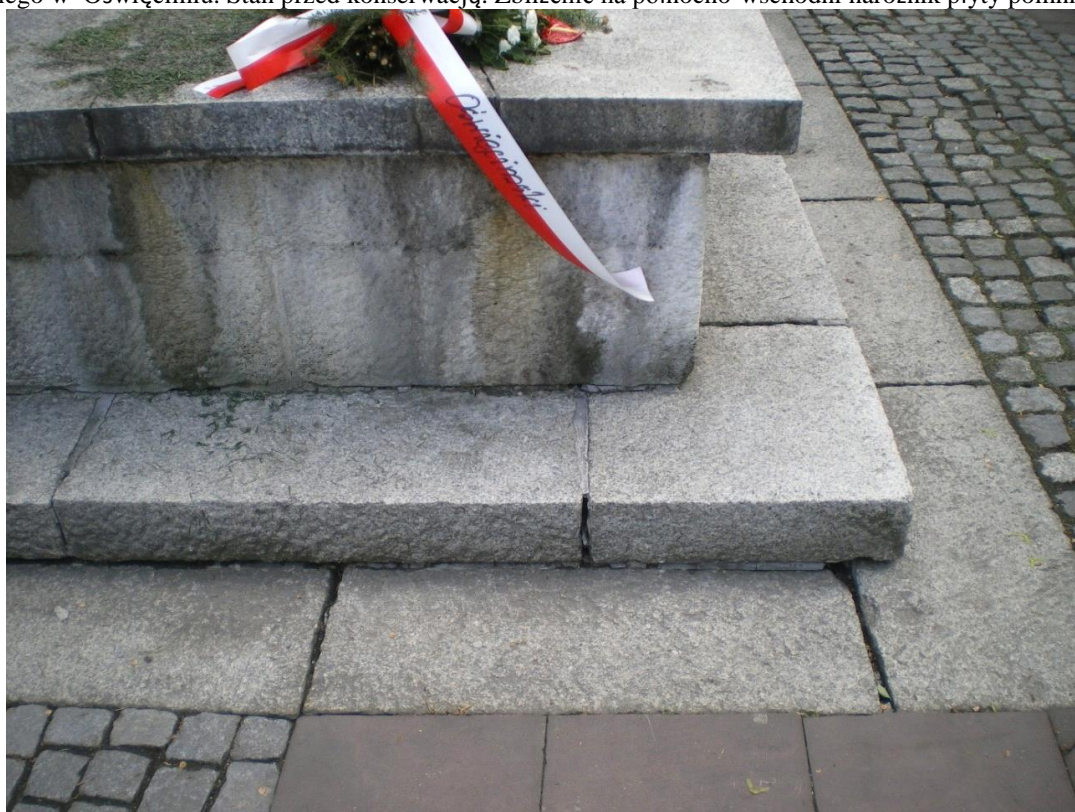
Fot. 11. Pomnik Odzyskania Niepodległości, plac między ulicami: Generała Jarosława Dąbrowskiego i Ludwika Solskiego w Oświęcimiu. Stan przed konserwacją. Zbliżenie na północno-zachodni narożnik płyty pomnika.

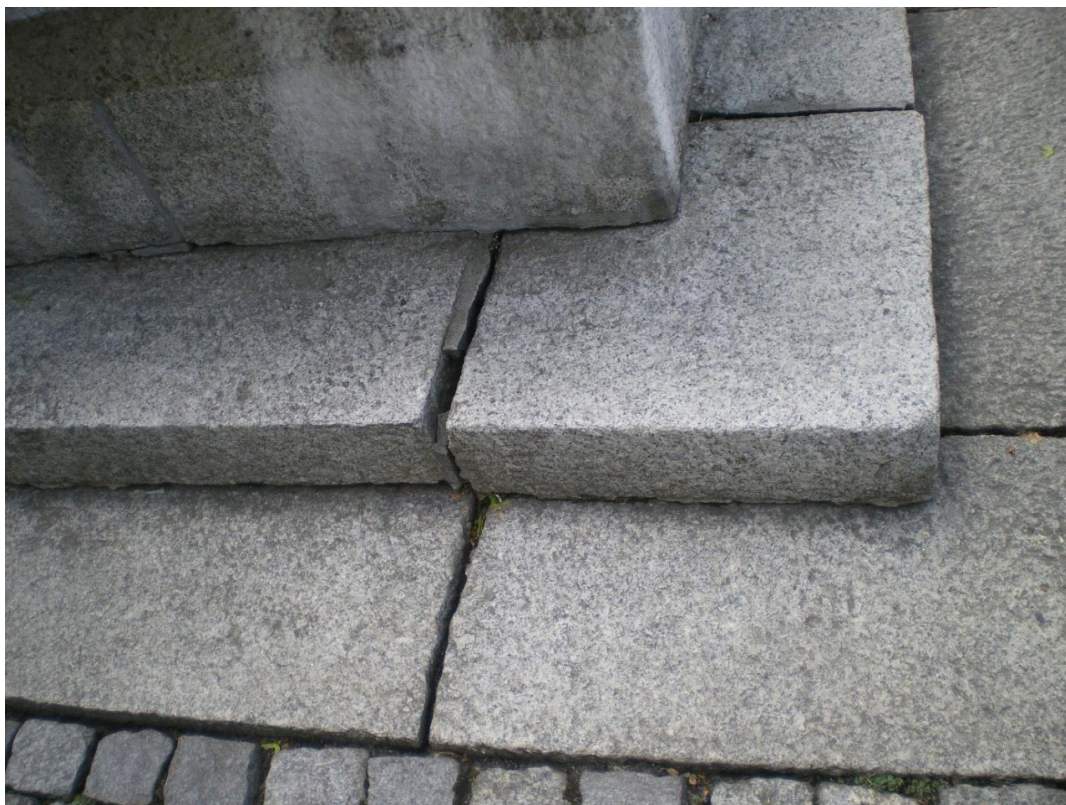
Fot. 12. Pomnik Odzyskania Niepodległości, plac między ulicami: Generała Jarosława Dąbrowskiego i Ludwika Solskiego w Oświęcimiu. Stan przed konserwacją. Zbliżenie na północno-wschodni narożnik płyty pomnika.

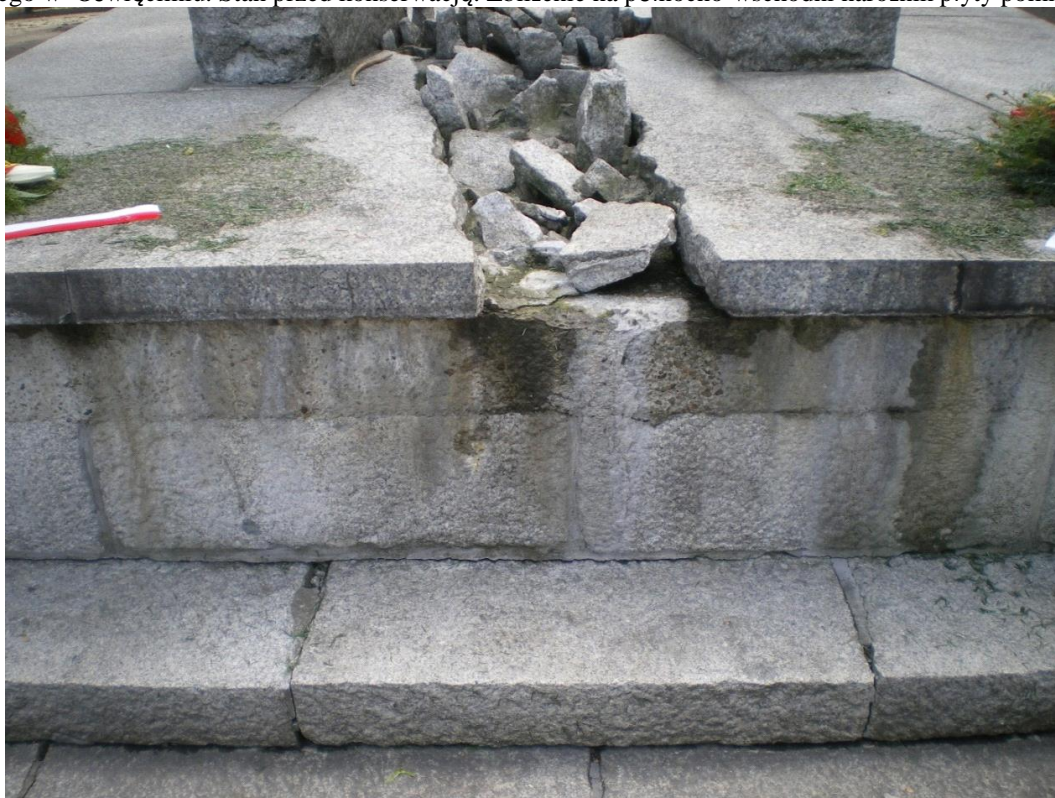
Fot. 13. Pomnik Odzyskania Niepodległości, plac między ulicami: Generała Jarosława Dąbrowskiego i Ludwika Solskiego w Oświęcimiu. Stan przed konserwacją. Zbliżenie płytę pomnika od strony północnej.

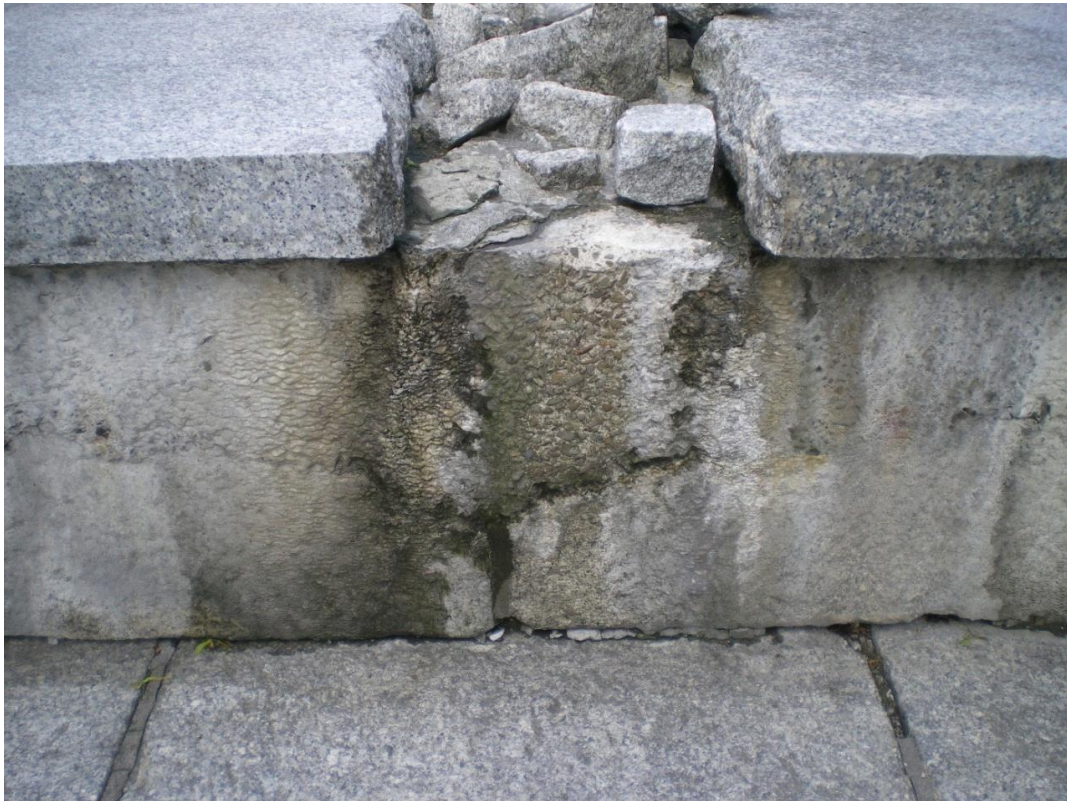
Fot. 14. Pomnik Odzyskania Niepodległości, plac między ulicami: Generała Jarosława Dąbrowskiego i Ludwika Solskiego w Oświęcimiu. Stan przed konserwacją. Zbliżenie na płytę pomnika od strony północnej.

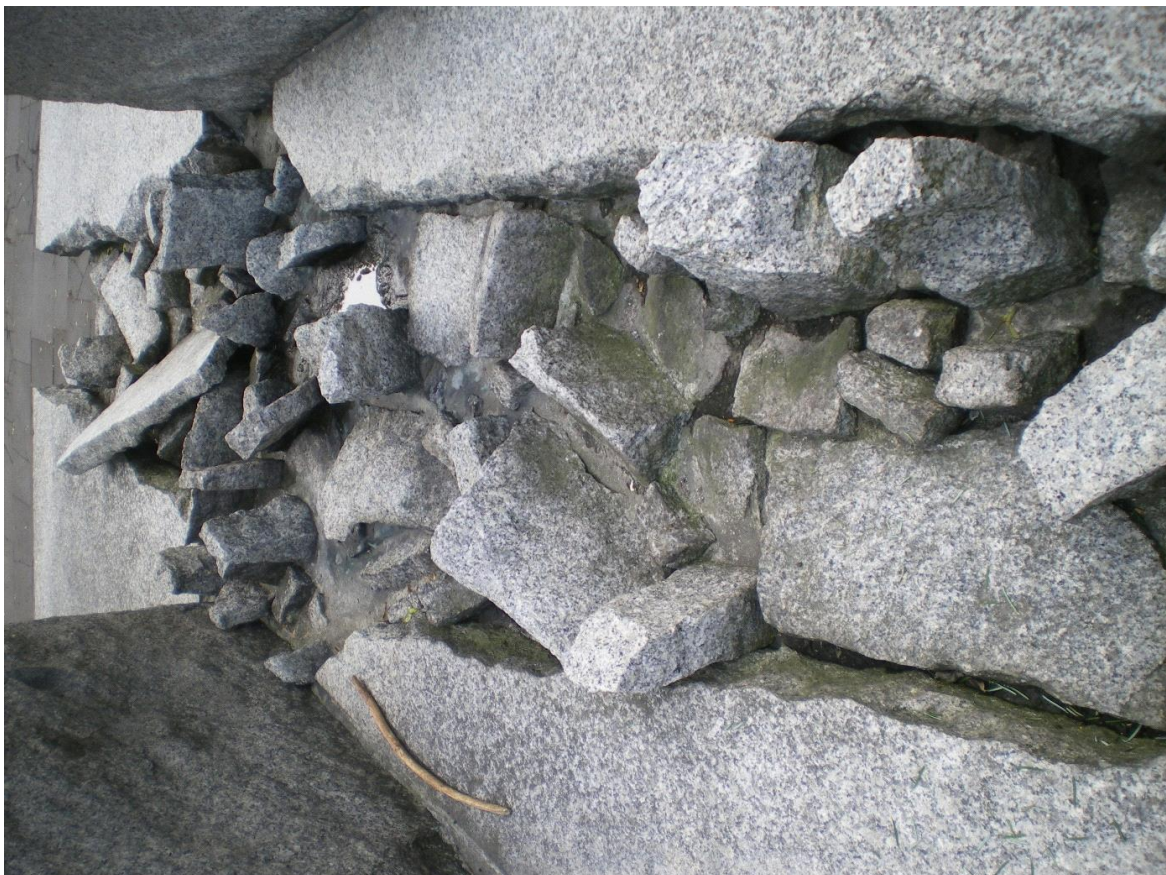
Fot. 15. Pomnik Odzyskania Niepodległości, plac między ulicami: Generała Jarosława Dąbrowskiego i Ludwika Solskiego w Oświęcimiu. Stan przed konserwacją. Zbliżenie na nieregularne fragmenty granitu wypełniające przetłoki w płycie pomnika.

- Uzupelnienie braków kamienia w kompozycji ułożonej z nieregularnych odłamków granitu w środkowej części płyty nakrywowej tarasu.
- Uzupelnienie spoinowania w obrębie ww. kompozycji z wyprowadzeniem spadków dla wody opadowej.
