L. dz. D/0620/27/121/2017

## 1. INFORMACJE WYJŚCIOWE

## 2. OPIS STANU ZACHOWANIA I DOKUMENTACJA FOTOGRAFICZNA

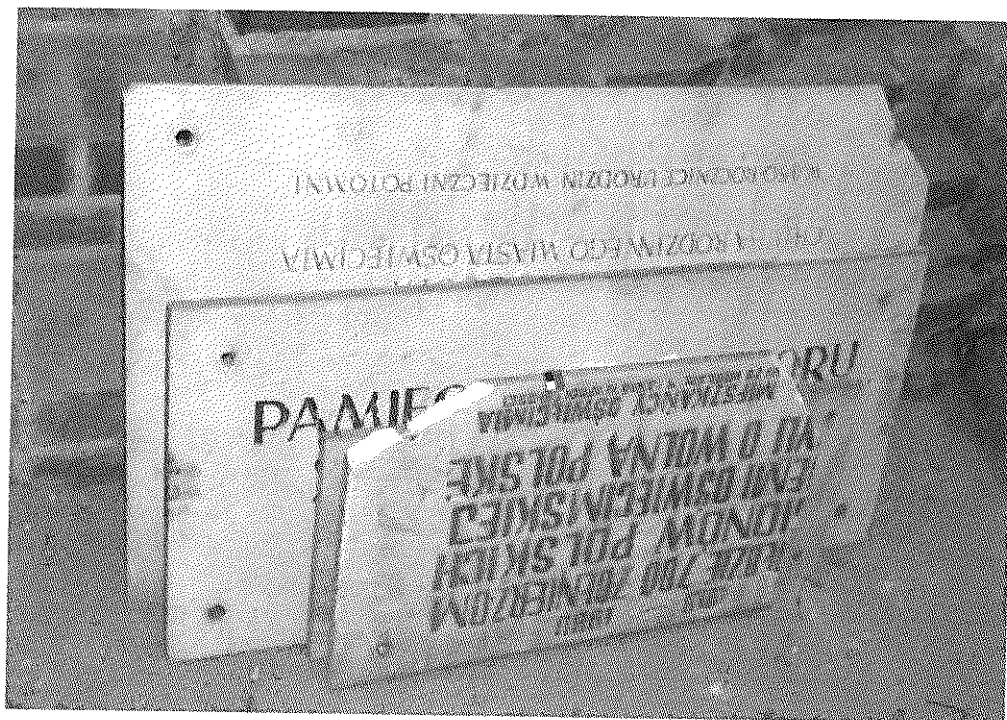
FOT. NR 1. Zdeponowane w Muzeum Zamek tablice.

Pracownicy Muzeum Zamek umieścili obiekty w Rezerwacie Archeologicznym w korzystnych warunkach klimatycznych, w przestrzeni osłoniętej przed bezpośrednim działaniem czynników atmosferycznych, poza stałym ruchem turystycznym. Tablice ułożono szeregowo stosując styropianowe przekładki. Do chwili obecnej przechowywane są w Rezerwacie Archeologicznym będąc pod stałą kontrolą konserwatorską.

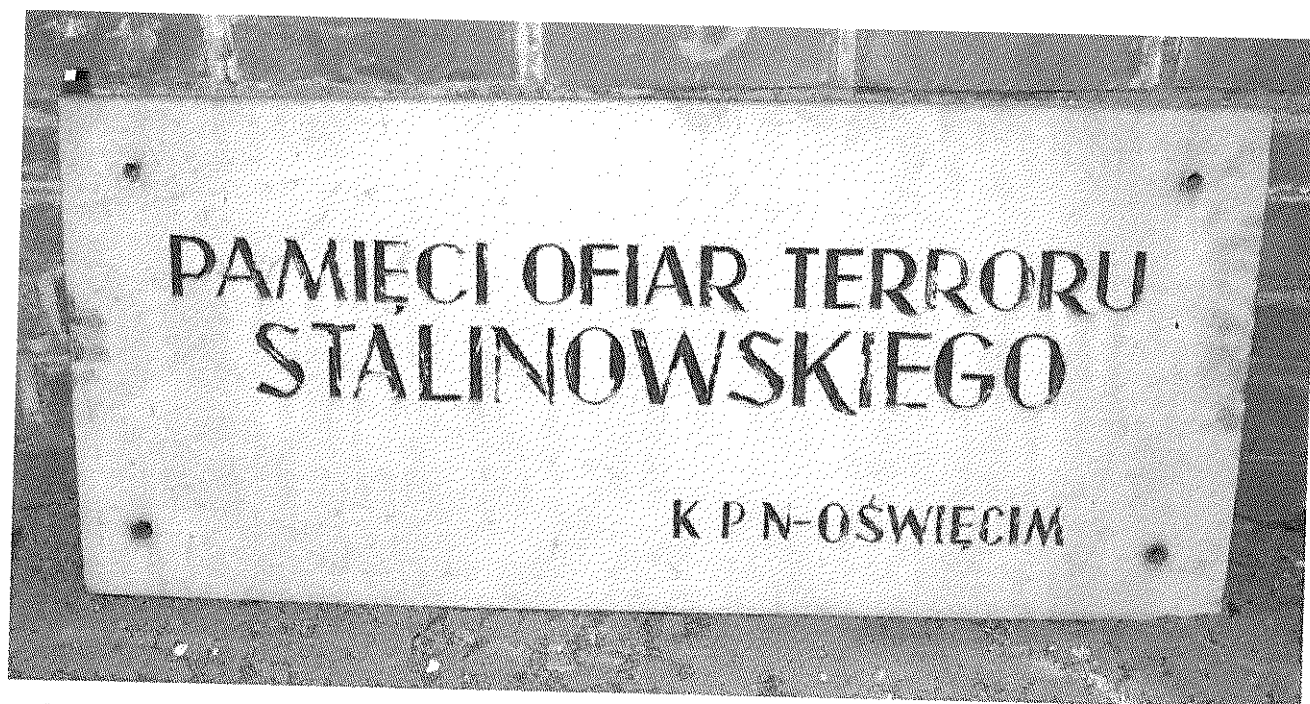
FOT. NR 2. *TABLICA POŚWIĘCONA PAMIĘCI OFIAR TERRORU STALINOWSKIEGO.*

Tablica wykonana z białego marmuru została przekazana w depozyt w stanie kompletnym (fot. nr 2). Na powierzchni obiektu widoczne są szare zabrudzenia i niewielkie plamy. Powierzchnia marmuru straciła poler i jest chropowata. Farba wypełniające litery łuszczy się i odpada.

*Stan zachowania w momencie przekazania w depozyt.*

Obiekt powinien zostać podany zabiegom konserwatorskim polegającym na oczyszczeniu powierzchni, uczytelnieniu liternictwa oraz zabezpieczeniu. Ze względu na stan zachowania zaleca się eksponowanie obiektu we wnętrzu ratusza.

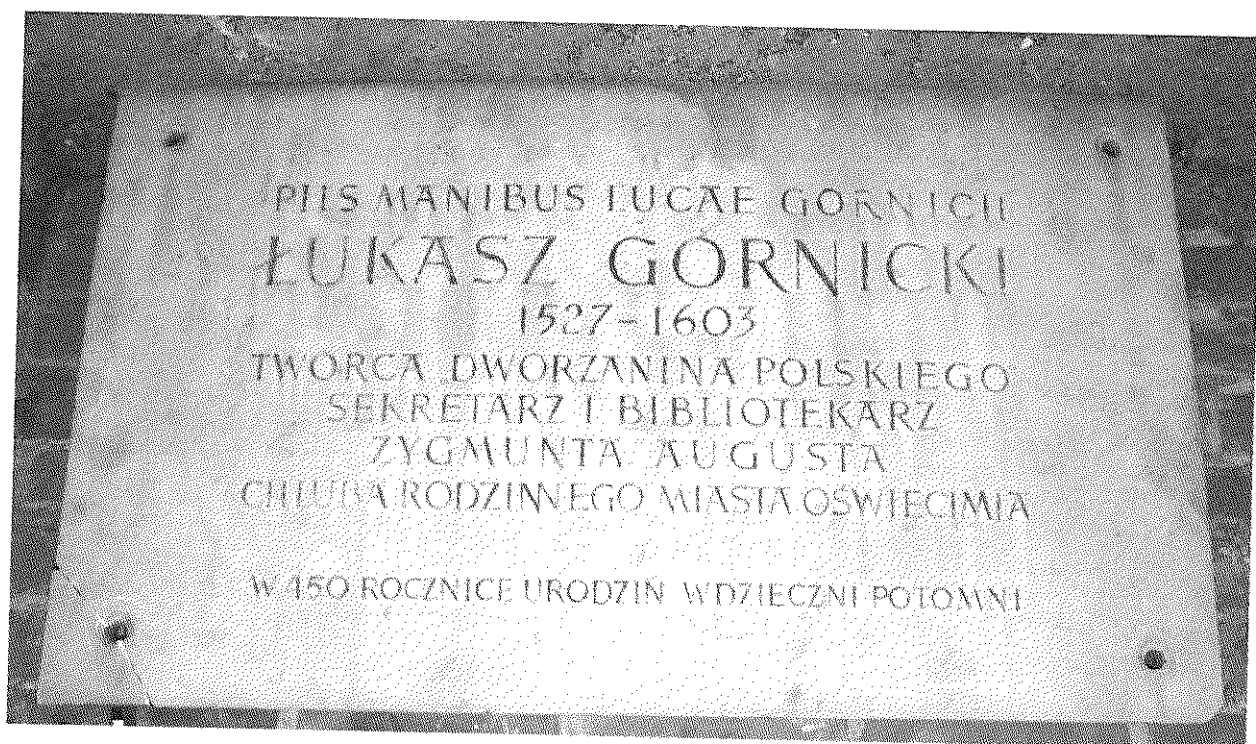
*FOT. NR 3. TABLICA POŚWIECONA PAMIĘCI ŁUKASZA GÓRNICKIEGO.*

Tablica wykonana z białego marmuru została przekazana w depozyt z pękniętym lewym, dolnym narożnikiem (*fol. nr 3, 4*). Na powierzchni obiektu widoczne są szare zabrudzenia i plamy. Powierzchnia marmuru straciła poler i jest chropowata. Na skutek działania czynników atmosferycznych w wyniku degradacji kamienia, doszło do znacznej deformacji powierzchni płyty, która wygięła się beczkowato co widoczne jest na *fol. nr 5*. Farba wypełniające litery miejscami łuszczy się i odpada.

*Stan zachowania w momencie przekazania w depozyt.*

Obiekt powinien zostać podany zabiegom konserwatorskim polegającym w pierwszej kolejności na sklejeniu pęknięcia oraz wzmocnieniu całej powierzchni, a ponadto na oczyszczeniu powierzchni, uczytelnieniu liternictwa oraz zabezpieczeniu. Ze względu na stan zachowania zaleca się eksponowanie obiektu we wnętrzu ratusza.

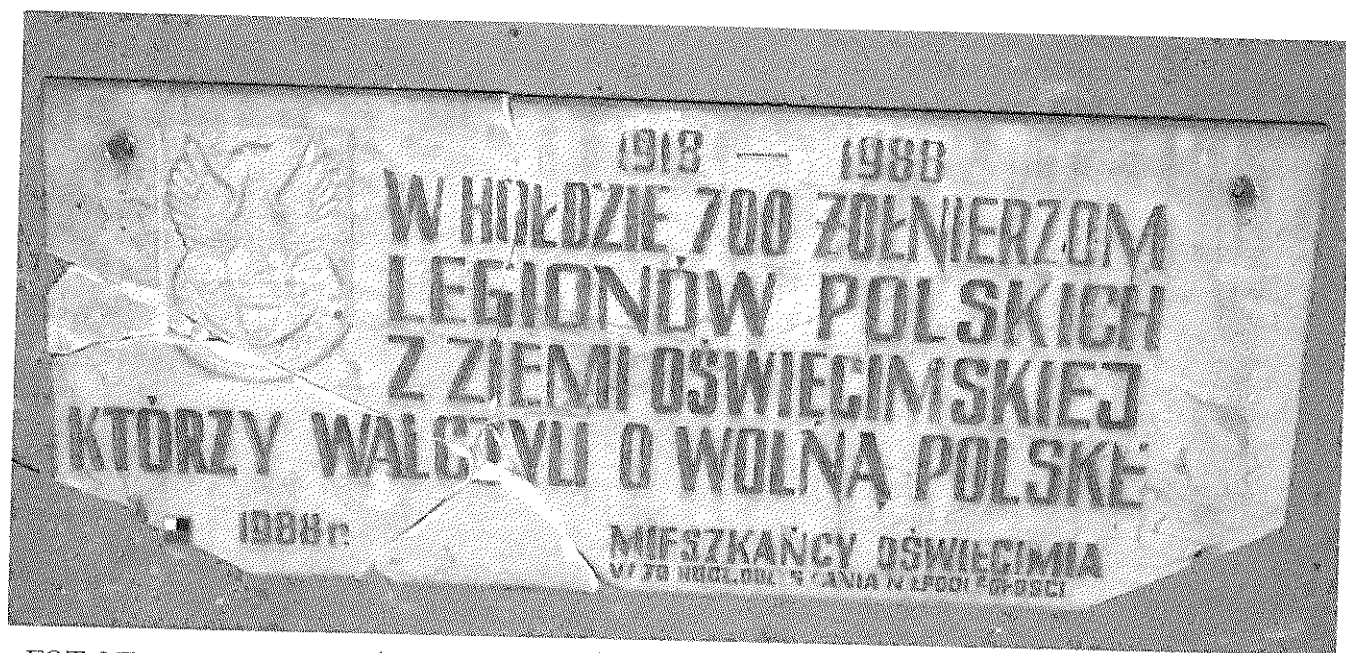
FOT. NR 6. *TABLICA POŚWIECONA PAMIĘCI ŻOŁNIERZY LEGIONÓW POLSKICH.*

Tablica wykonana z biało-szarego marmuru została przekazana w depozyt w stanie niekompletnym z brakującymi dolnymi narożnikami, pęknięta na osiem nieregularnych, różnej wielkości części (fot. nr 6, 8). Przy krawędziach pęknięć marmur jest słaby i uległ wykruszeniu. Zauważono daleko posuniętą dezintegrację kamienia objawiającą się osypywaniem drobnych kryształów kalcytu tzw. „scukerzenie się marmuru”. Na powierzchni obiektu widoczne są szare zabrudzenia i rdzawe plamy. Powierzchnia marmuru straciła poler i jest chropowata. Farba wypełniające litery miejscami łuszczy się i odpada.

*Stan zachowania w momencie przekazania w depozyt.*

Obiekt powinien zostać podany zabiegom konserwatorskim polegającym w pierwszej kolejności na sklejeniu pęknięć, uzupełnieniu brakujących narożników, wzmocnieniu całej powierzchni, a ponadto na oczyszczeniu, uczynieniu liternictwa oraz zabezpieczeniu. Ze względu na stan zachowania zaleca się ekspozycję obiektu we wnętrzu ratusza w ramie stabilizującej osłabiona płytę.

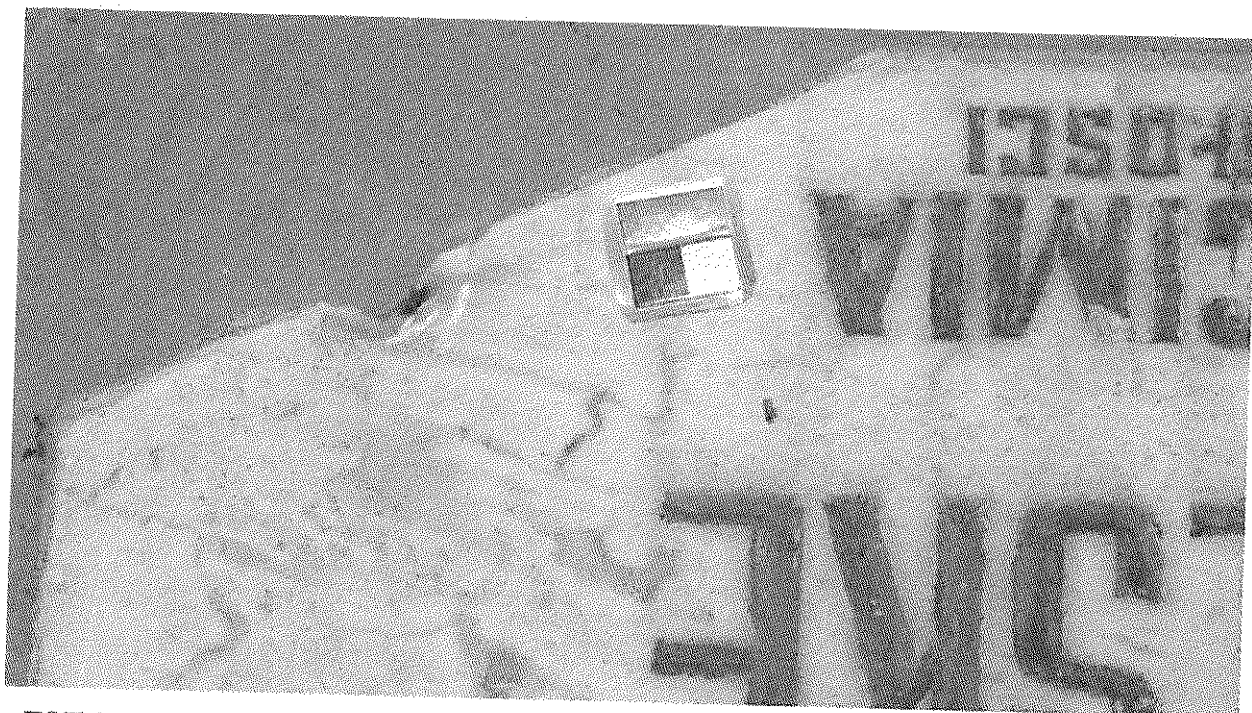
FOT. NR 7. TABLICA POŚWIECONA PAMIĘCI ŻOŁNIERZY LEGIONÓW POLSKICH.  
*Stan zachowania w momencie przekazania w depozyt. Widoczny brakujący narożnik.*

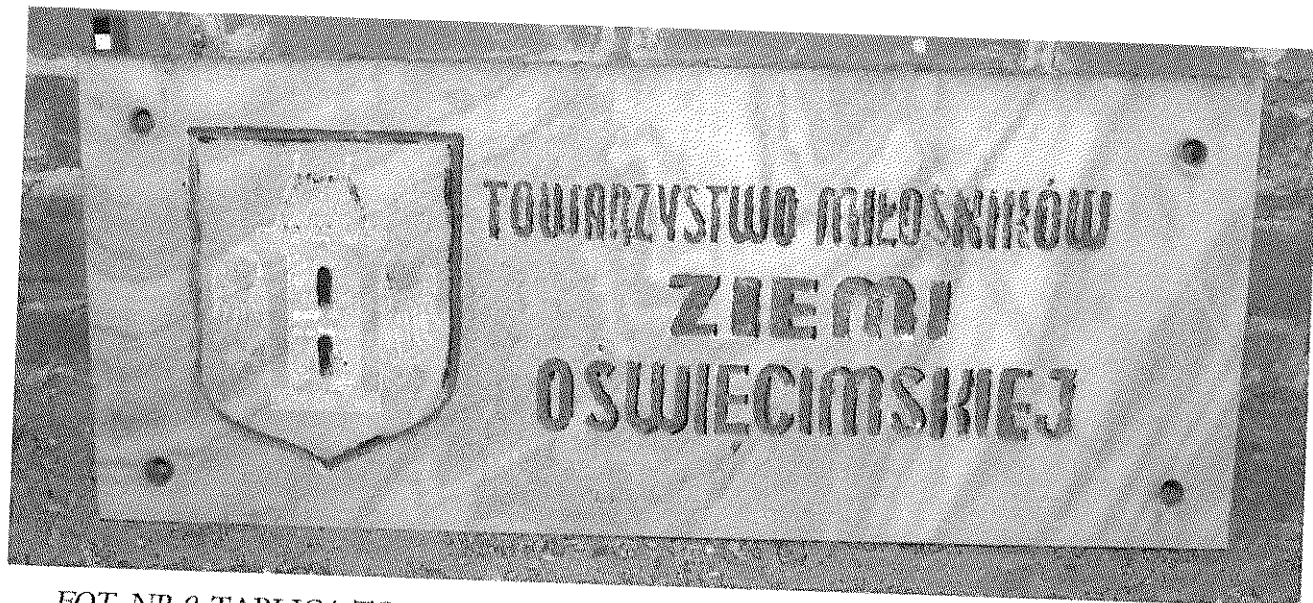
Tablica wykonana z biało-szarego marmuru została przekazana w depozyt w stanie kompletnym (fot. nr 9). Na powierzchni obiektu widoczne są delikatne szare zabrudzenia i niewielkie plamy. Powierzchnia marmuru straciła poler i jest chropowata. Farba wypełniająca litery w niektórych miejscach łuszczy się i odpada.

FOT. NR 9. TABLICA TOWARZYSTWA MIŁOŚNIKÓW ZIEMI OŚWIĘCIMSKIEJ.  
*Stan zachowania w momencie przekazania w depozyt.*

Obiekt powinien zostać podany zabiegom konserwatorskim polegającym na oczyszczeniu powierzchni, ucyfelnieniu liternictwa oraz zabezpieczeniu. Zaleca się eksponowanie obiektu we wnętrzu ratusza.

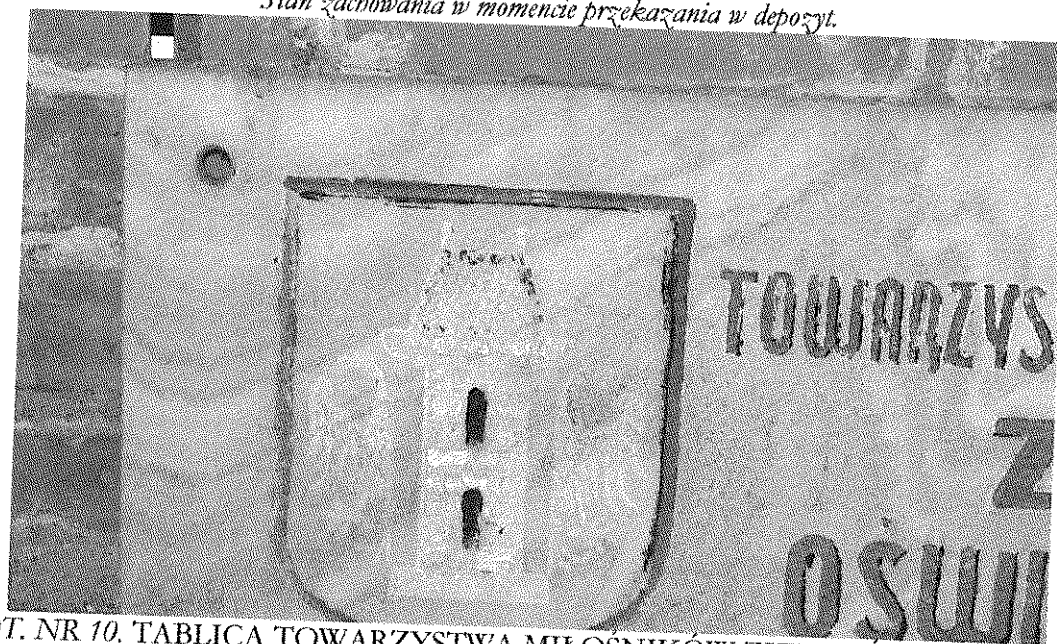
FOT. NR 10. TABLICA TOWARZYSTWA MIŁOŚNIKÓW ZIEMI OŚWIĘCIMSKIEJ.  
*Stan zachowania w momencie przekazania w depozyt.*

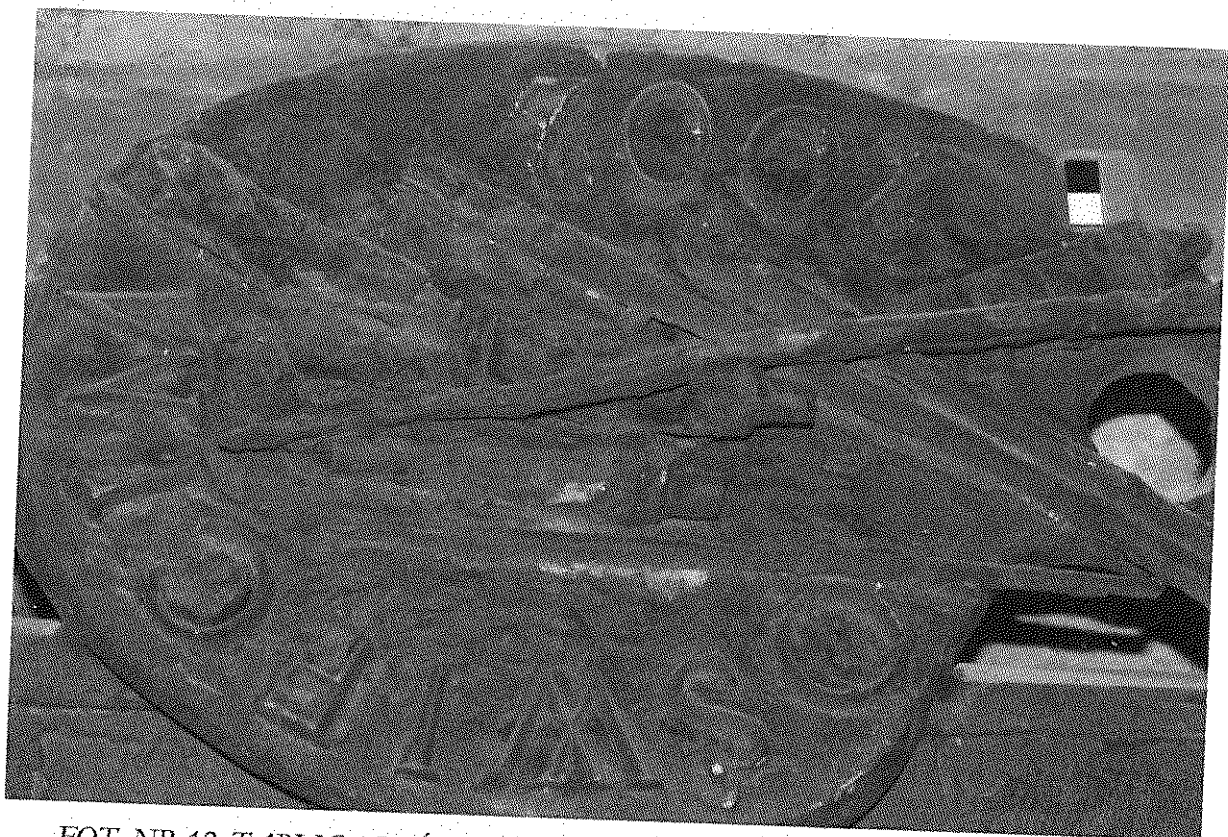
FOT. NR 12. TABLICA POŚWIECONA PAMIĘCI TADEUSZA MAKOWSKIEGO.

Tablica wykonana jako odlew z brązu została przekazana w depozyt w stanie kompletnym (fot. nr 11). Na powierzchni obiektu widoczne są szaro-brązowe zabrudzenia. Na powierzchni zauważono nieregularne, punktowe nawarstwienia w kolorze zielono-niebieskim będące prawdopodobnie objawem korozji chlorkowej, tworzącej na powierzchni metalu warstwy związków miedzi z chlorem (fot. nr 12, 13). W rezultacie niewielka ilość chlorków wywołuje auto katalizującą się korozję brązu.

*Stan zachowania w momencie przekazania w depozyt.*

Obiekt powinien zostać podany zabiegom konserwatorskim polegającym na oczyszczeniu i zabezpieczeniu powierzchni. Zaleca się ekspozycję obiektu we wnętrzu ratusza.
