Rzut dachu - stan projektowany

Wykonawca:	Firma Projektowa KONSPRO D.Obstarczyk; ul.Ceglana 3 Oświęcim		
Objekt:	REMONT POKRYCIA DACHU SALI GIMNASTYCZNEJ SZKOŁY PODSTAWOWEJ NR 2 W OŚWIĘCIMIU PRZY UL. OLSZEWSKIEGO 2A	Data:	03.2021r.
Tytuł rysunku:	Rzut dachu - stan projektowany	Skala:	1:100
Zespół projektowy:	mgr inż. Michał Obstarczyk Nr upr. w spec. konstr.-bud. SLK/7038/PWBkb/17	Podpis:	Nr rys.: 4
	Dariusz Obstarczyk Nr upr. w spec. arch. 104/91 B-B Nr upr. w spec. konstr. 88/91 B-B	Podpis:	FIRMA PROJEKTOWA KONSPRO ul. Ceglana 3 03-200 OŚWIĘCIM www.konspro.pl

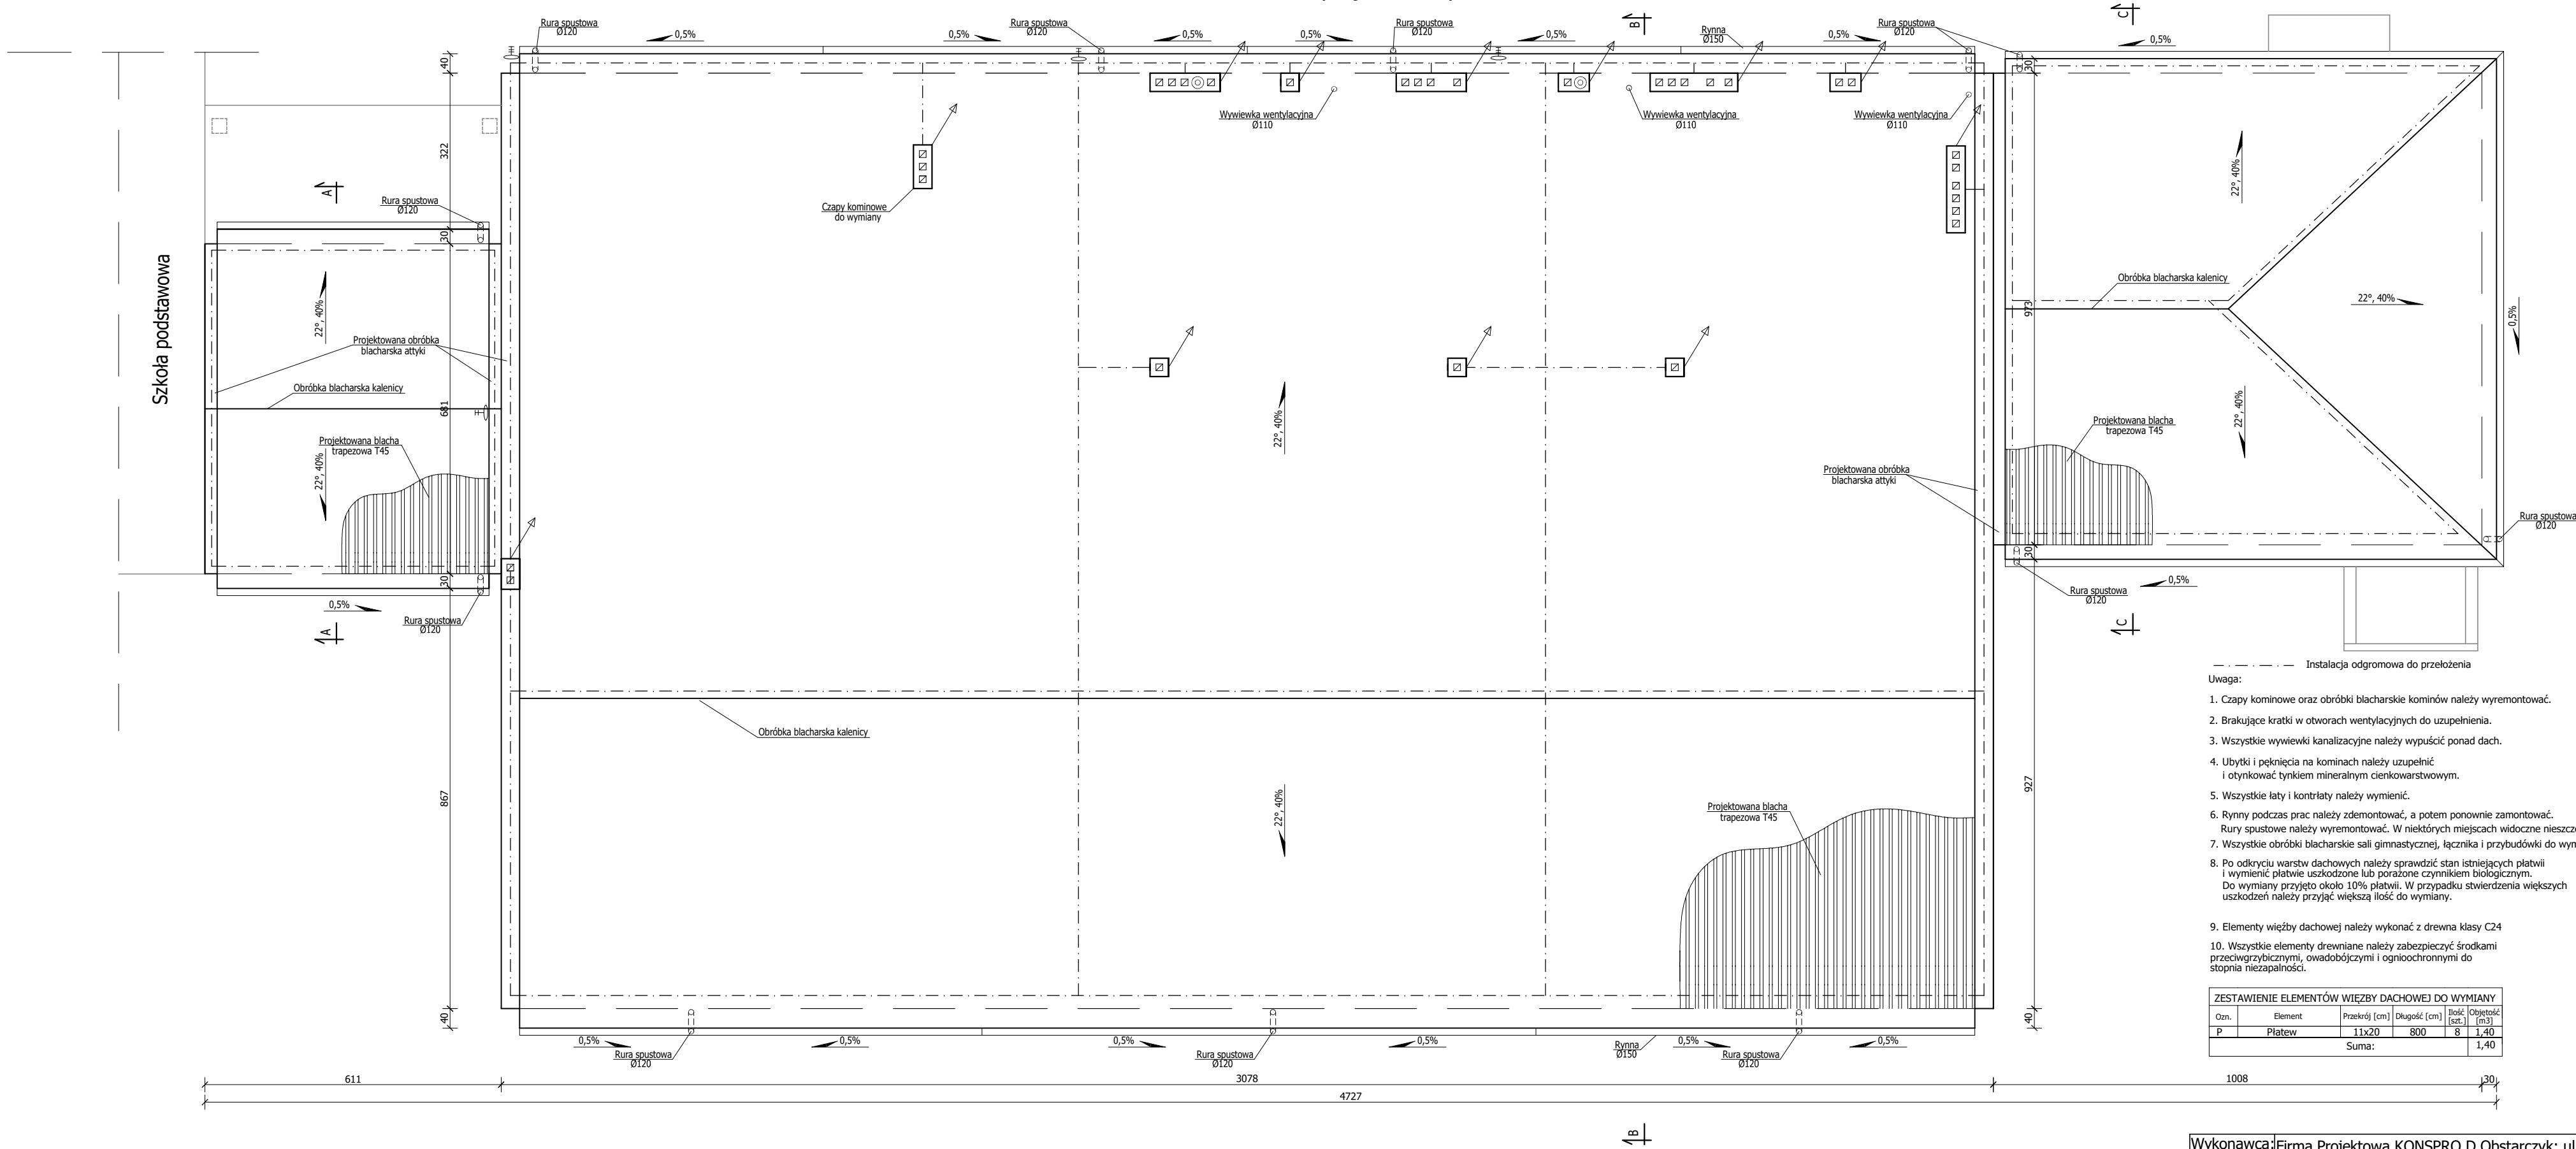
- Uwaga:
- Czapy kominowe oraz obróbki blacharskie kominów należy wyremontować.
  - Brakujące kratki w otworach wentylacyjnych do uzupełnienia.
  - Wszystkie wywiewki kanalizacyjne należy wypuścić ponad dach.
  - Ubytki i pęknięcia na kominach należy uzupełnić i otynkować tynkiem mineralnym cienkowarstwowym.
  - Wszystkiełaty i kontrłaty należy wymienić.
  - Rynny podczas prac należy zdemontować, a potem ponownie zamontować. Rury spustowe należy wyremontować. W niektórych miejscach widoczne nieszczelności.
  - Wszystkie obróbki blacharskie sali gimnastycznej, łącznika i przybudówki do wymiany.
  - Po odkryciu warstw dachowych należy sprawdzić stan istniejących płatwi i wymienić płatwie uszkodzone lub porażone czynnikami biologicznymi. Do wymiany przyjęto około 10% płatwi. W przypadku stwierdzenia większych uszkodzeń należy przyjąć większą ilość do wymiany.

- Elementy więźby dachowej należy wykonać z drewna klasy C24
- Wszystkie elementy drewniane należy zabezpieczyć środkami przeciwgrzybicznymi, owadobójczymi i ognioochronnymi do stopnia niezapalności.
