Wykonawca:	Firma Projektowa KONSPRO D.Obstarczyk; ul.Ceglana 3 Oświęcim		
Obiekt:	REMONT POKRYCIA DACHU SALI GIMNASTYCZNEJ SZKOŁY PODSTAWOWEJ NR 2 W OŚWIECIMIU PRZY UL. OLSZEWSKIEGO 2A	Data:	03.2021r.
Tytuł rysunku:	Projektowane warstwy dachowe	Skala:	1:50
Zespół projektowy:	mgr inż. Michał Obstarczyk Nr upr. w spec. konstr.-bud. SLK/7038/PWBKb/17	Podpis:	Nr rys.: 5
	Dariusz Obstarczyk Nr upr. w spec. arch. 104/91 B-B Nr upr. w spec. konstr. 88/91 B-B	Podpis:	FIRMA PROJEKTOWA KONSPRO 33 844 02 09 www.konspro.pl

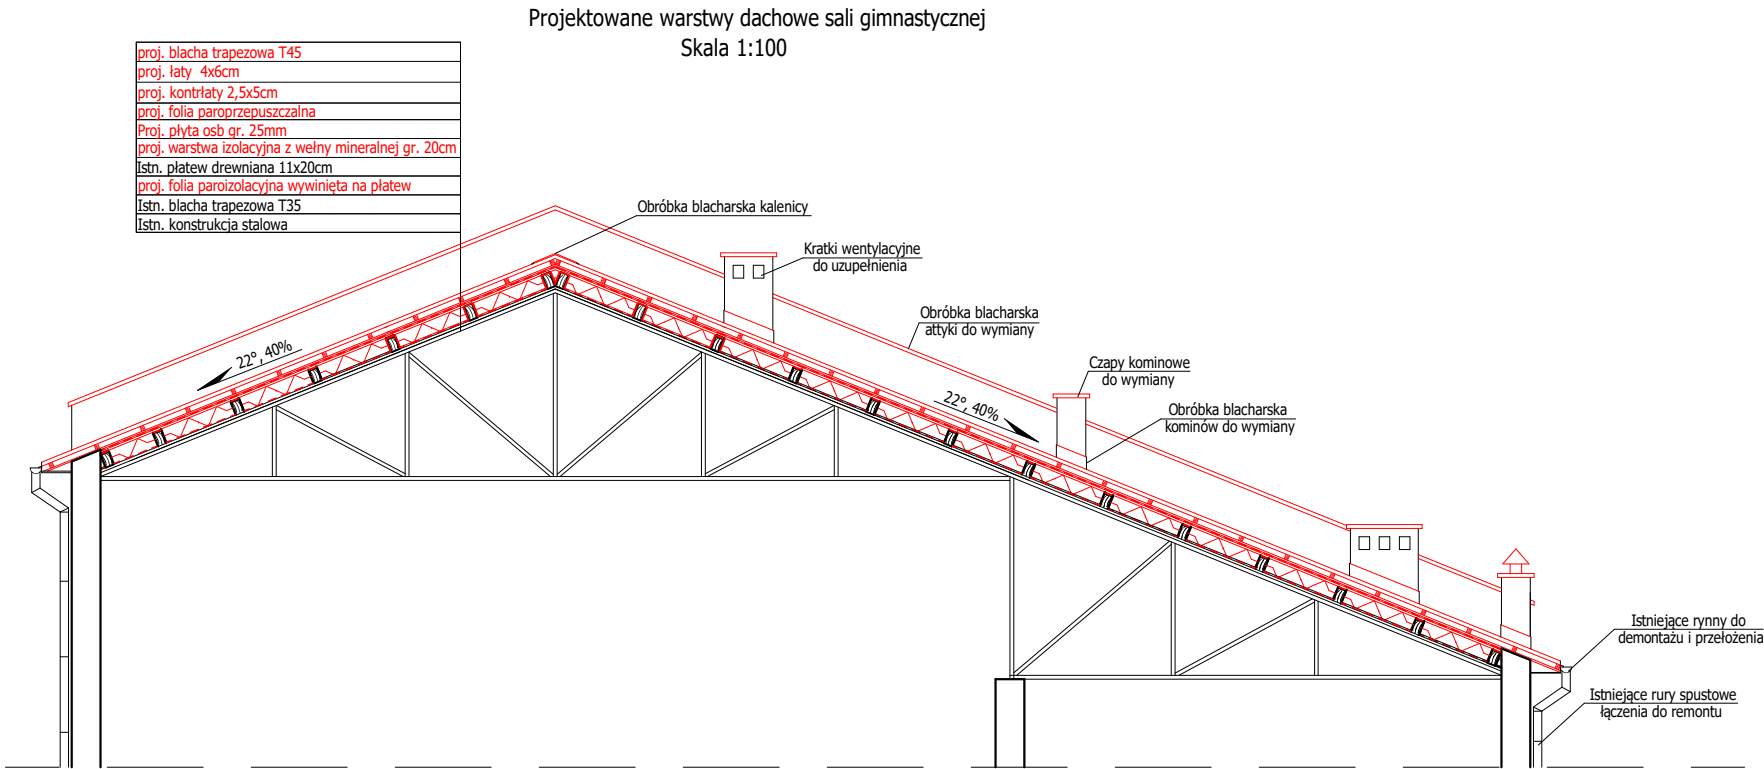
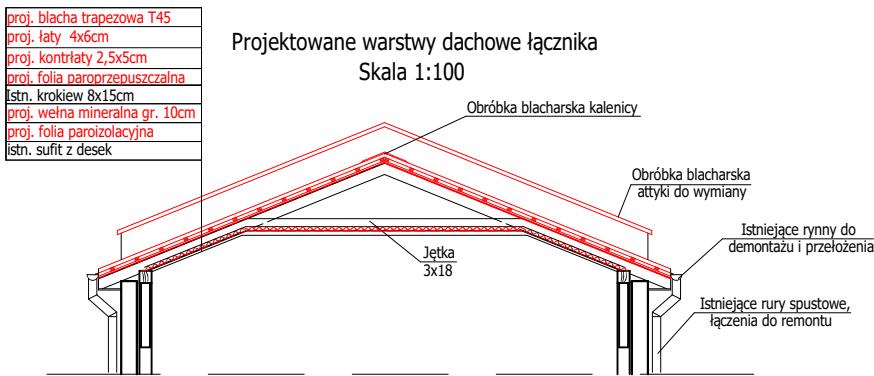
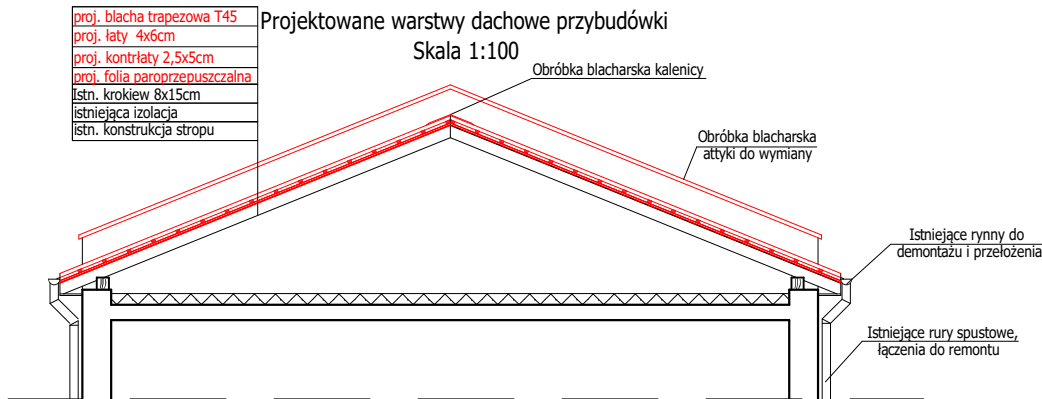
- Czapy kominowe oraz obróbki blacharskie kominów należy wyremontować.
- Brakujące kratki w otworach wentylacyjnych do uzupełnienia.
- Wszystkie wywiewki kanalizacyjne należy wypuścić ponad dach.

- Ubytki i pęknięcia na kominach należy uzupełnić i otynkować tynkiem mineralnym cienkowarstwowym.
- Wszystkiełaty i kontrłaty należy wymienić.
- Rynny podczas prac należy zdemontować, a potem ponownie zamontować.
Rury spustowe należy wyremontować. W niektórych miejscach widoczne nieszczelności.

- Wszystkie obróbki blacharskie sali gimnastycznej, łącznika i przybudówki do wymiany.
- Po odkryciu warstw dachowych należy sprawdzić stan istniejących płatwi i wymienić płatwie uszkodzone lub porażone czynnikiem biologicznym.
Do wymiany przyjęto około 10% płatwi. W przypadku stwierdzenia większych uszkodzeń należy przyjąć większą ilość do wymiany.

- Elementy więzby dachowej należy wykonać z drewna klasy C24
- Wszystkie elementy drewniane należy zabezpieczyć środkami przeciwgrzybicznymi, owadobójczymi i ognioochronnymi do stopnia niezapalności.
